Austausch OCU für Online-Dienste
VW e-up! EZ 10/2014

Original: 12E 035 284 HW: 015 SW: 0103

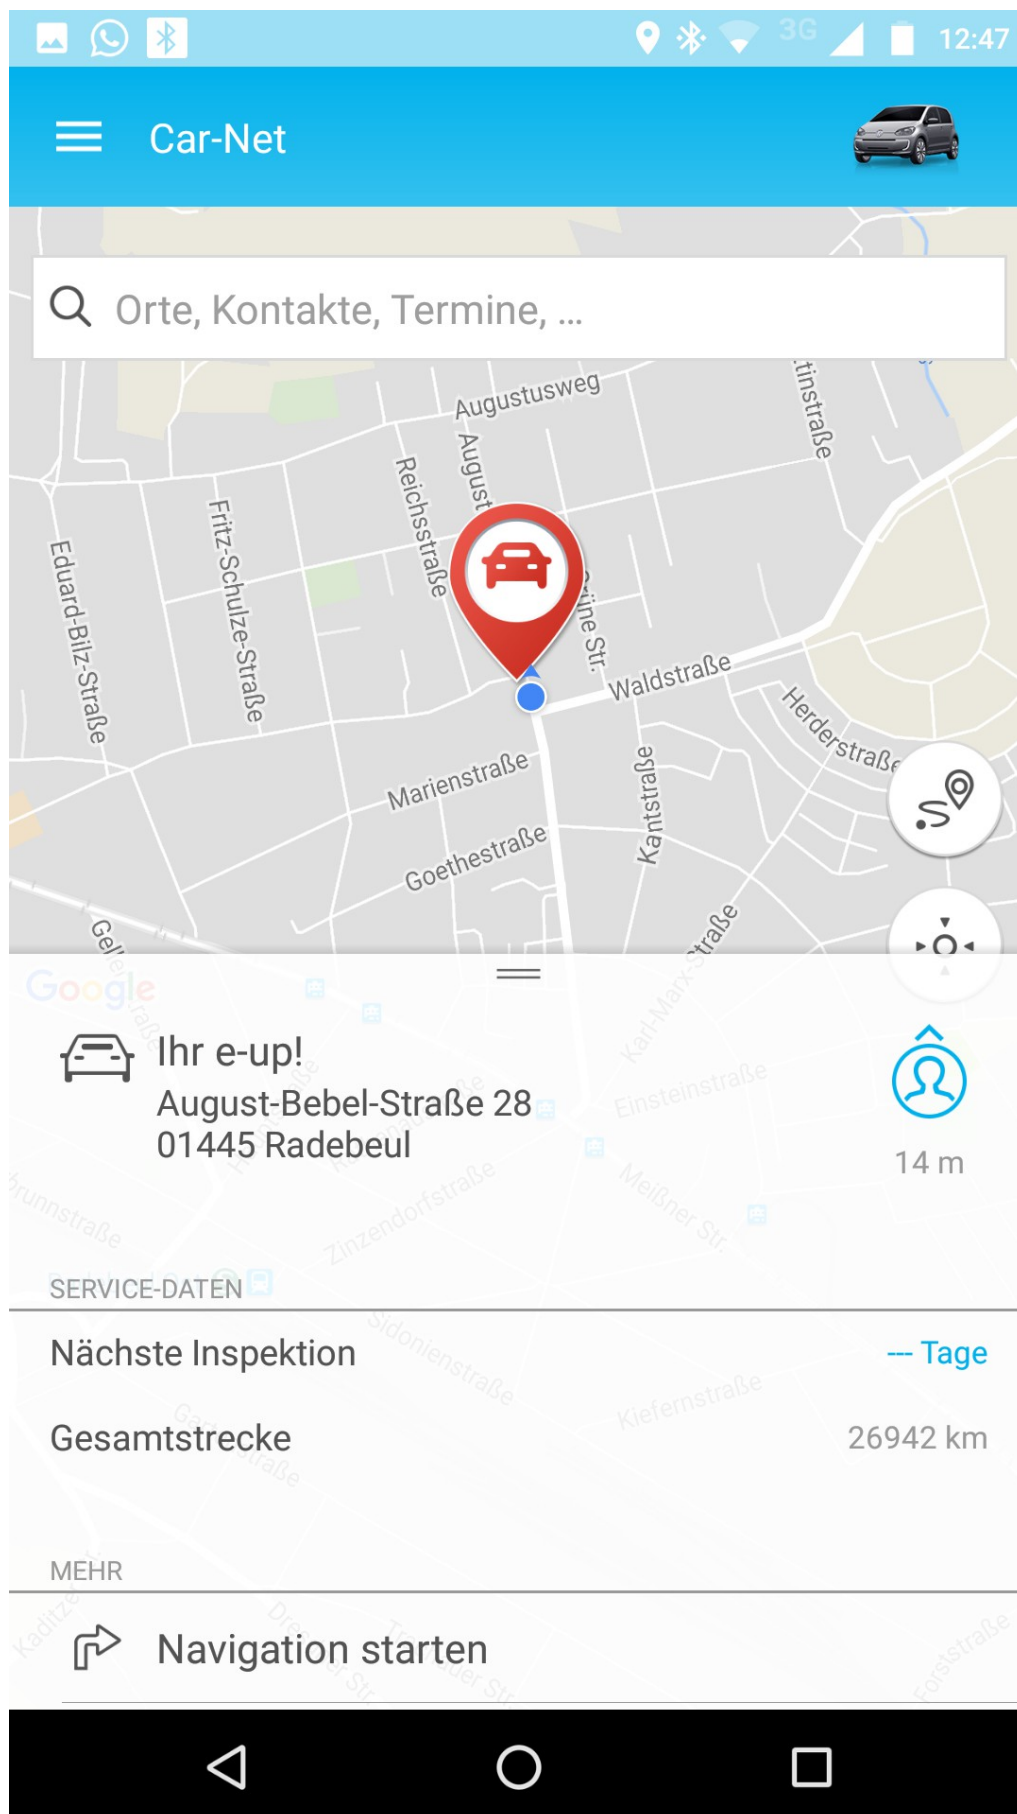
1. Keine Anzeige des Serviceintervalls in Car-Net:

- Programmierung der Abfahrtszeiten mittels Car-Net serienmäßig aktiviert und zuverlässig
- Serviceintervall wird an Car-Net übertragen

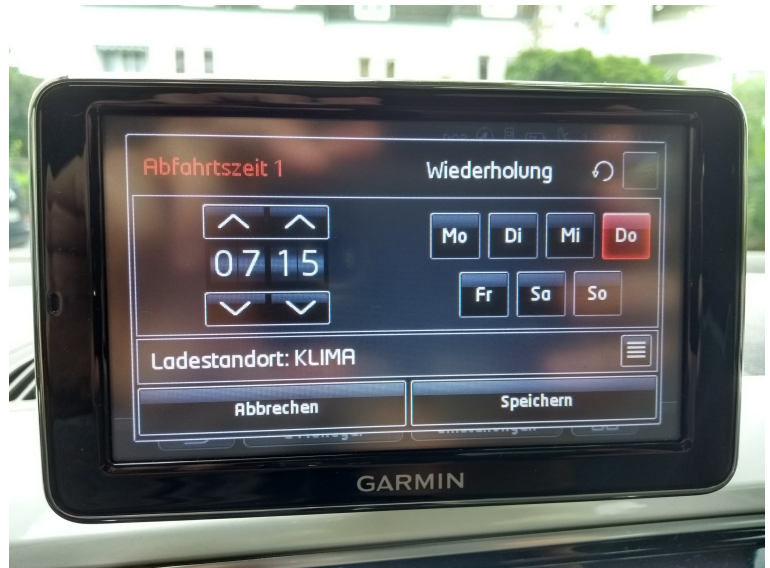
2. unzuverlässige Programmierung der Abfahrtszeiten über Car-Net

2.1 Beim Programmieren einer einmaligen Abfahrtszeit wird diese von der OCU korrekt interpretiert. Die Erfolgsquote für die Übertragung liegt aber nur bei etwa 70%

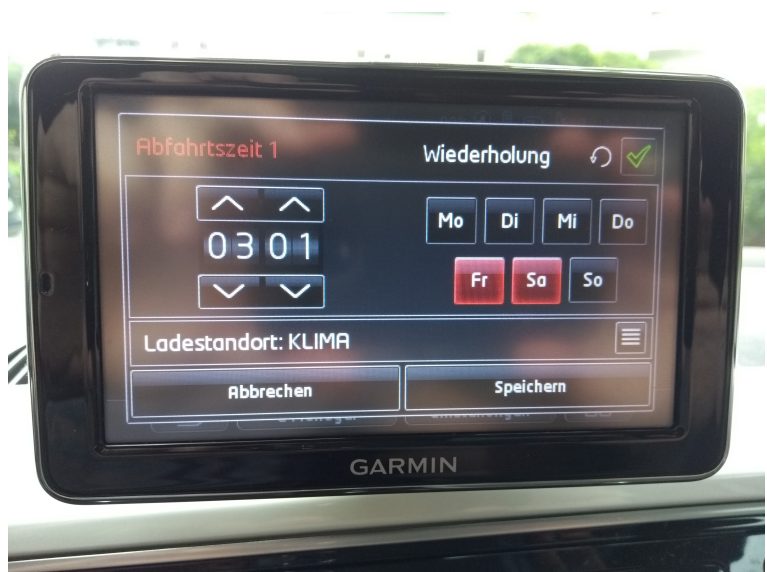
2.2 Beim Programmieren einer regelmäßigen Abfahrtszeit wird diese von der OCU falsch interpretiert.
