Austausch OCU für Online-Dienste
VW e-up! EZ 10/2014

Original: 12E 035 284 HW: 015 SW: 0103

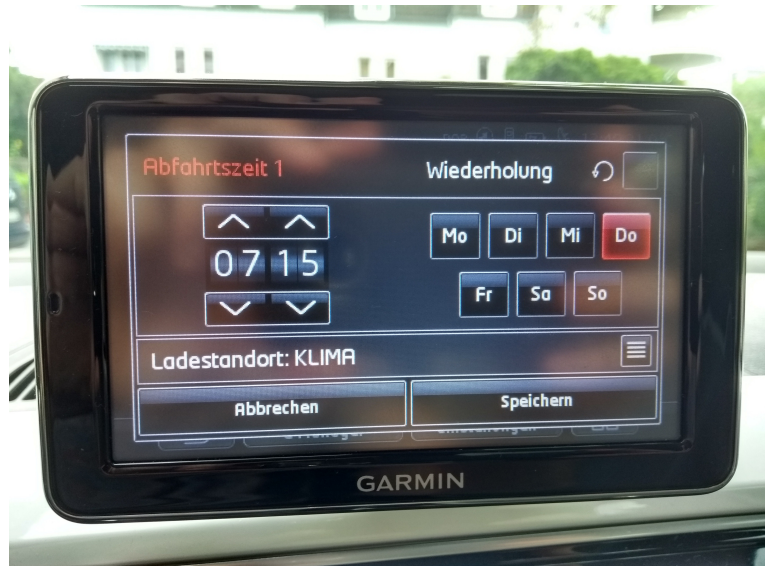
2.1 Beim Programmieren einer einmaligen Abfahrtszeit wird diese von der OCU korrekt interpretiert. Die Erfolgsquote für die Übertragung liegt aber nur bei etwa 70%
